## RELAZIONE INTERVENTI SUL SANTUARIO "MADONNA DI SANTA GIUSTA"

**INTERVENTO ESEGUITO NELL' ANNO 2013 - FINANZIATO DA FONDI REGIONALI PER € 70.000,00 (IMPORTO LAVORI € 54.000,00)**

**INTERVENTO ESEGUITO NELL' ANNO 2018/2019 - FINANZIATO CON FONDI REGIONALI E C.E.I. PER € 190.000,00 (IMPORTO LAVORI € 145.000,00)**

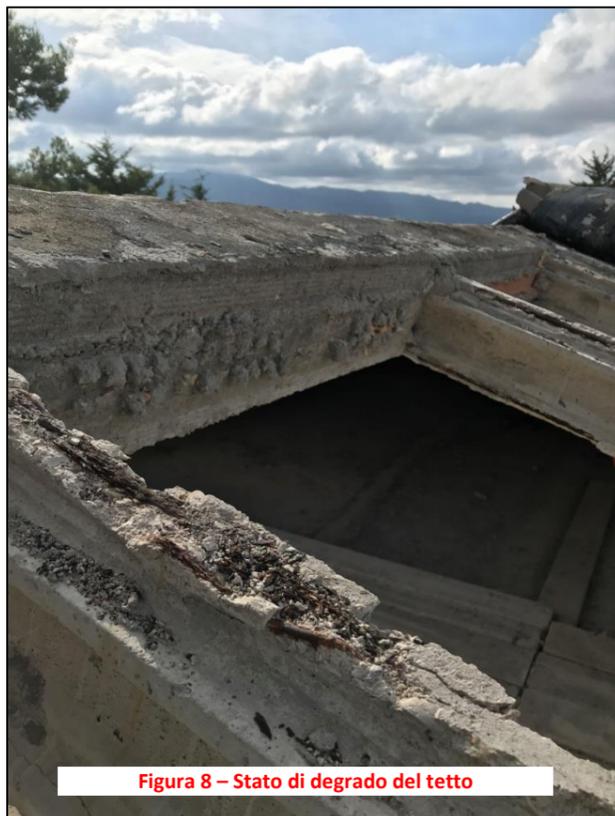
Per i problemi strutturali rilevati in copertura ed aggravati in maniera sostanziale dal sisma dell' Agosto 2018, è stata prevista la completa demolizione del vecchio tetto il latero-cemento e si è provveduto al suo rifacimento con struttura reticolata in acciaio, resa solidale alle quinte ed alle pareti perimetrali mediante cordolature in cls armato. Sulla nuova struttura è stato posto in opera tavolato in legno, manto impermeabile bituminoso e posto in opera il manto in tegole.

Figura 8 – Stato di degrado del tetto

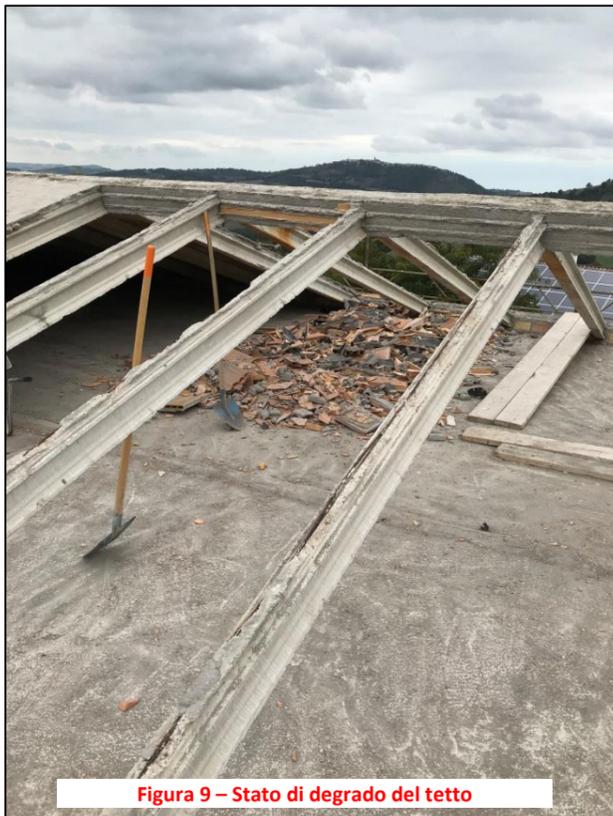
Figura 9 – Stato di degrado del tetto

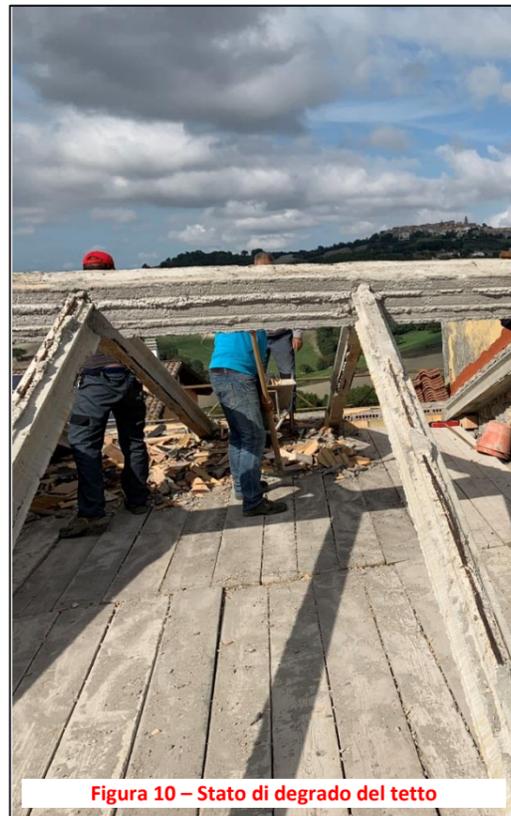
Figura 10 – Stato di degrado del tetto

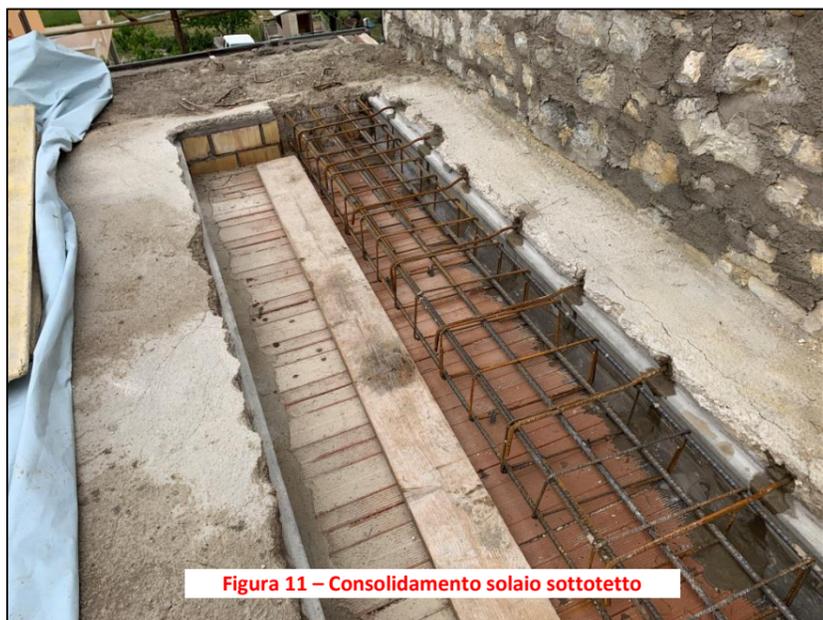
Sono stati eseguiti interventi di consolidamento del solaio di sottotetto che, all'intersezione con le murature, presentava evidenti sconessioni.

Figura 11 – Consolidamento solaio sottotetto

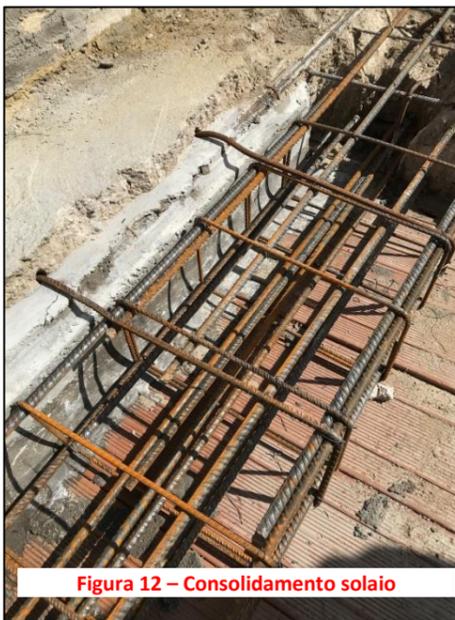
Figura 12 – Consolidamento solaio

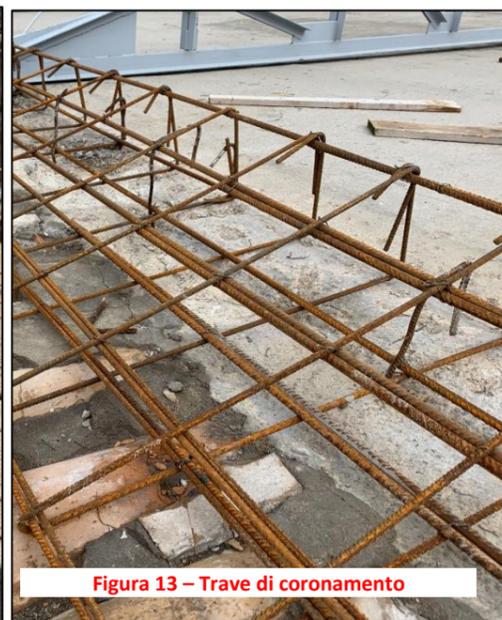
Figura 13 – Trave di coronamento

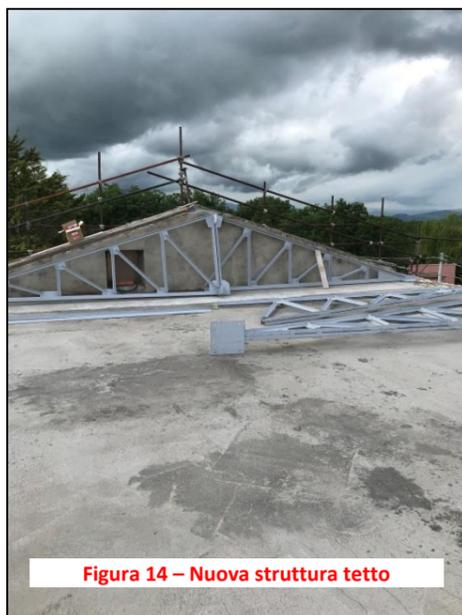
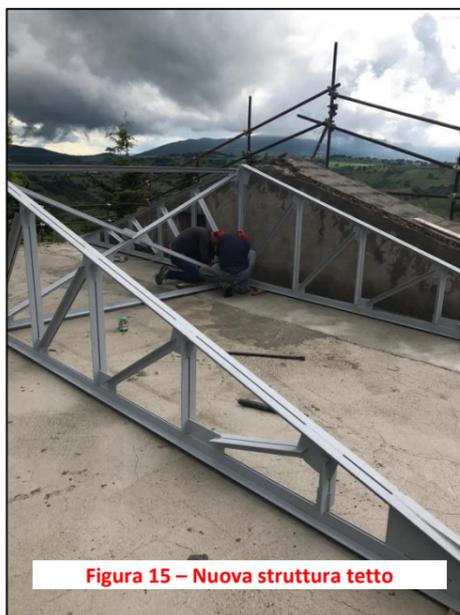
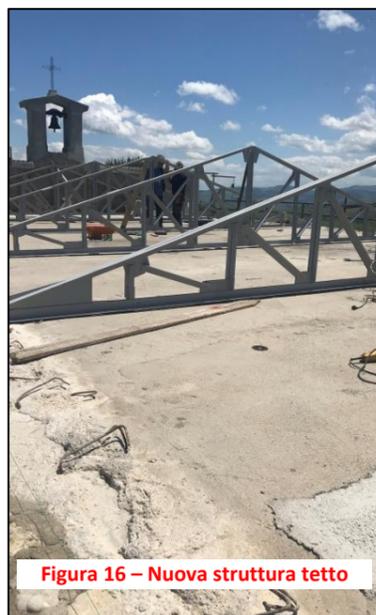
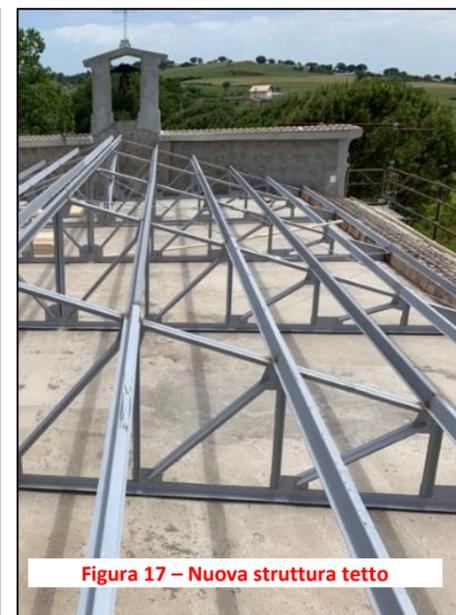
Figura 14 – Nuova struttura tetto

Figura 15 – Nuova struttura tetto

Figura 16 – Nuova struttura tetto

Figura 17 – Nuova struttura tetto

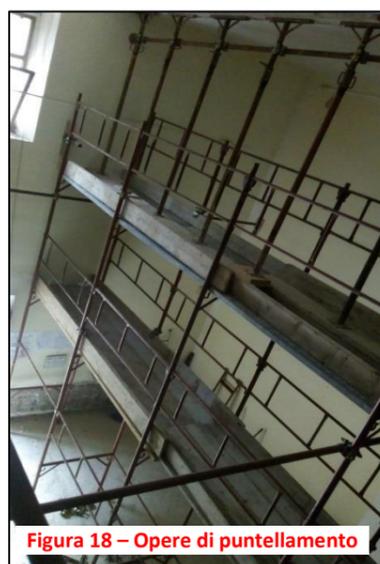
Per l'esecuzione degli interventi in copertura, oltre ai necessari ponteggi metallici esterni, si è reso necessario ricorrere a una massiccia opera di puntellamento interno per evitare rischi di crolli del solaio di sottotetto, in particolare durante le operazioni di demolizione della vecchia struttura del tetto.

Figura 18 – Opere di puntellamento

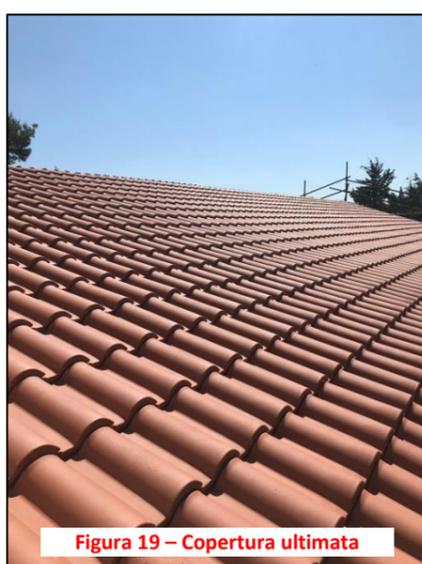
Figura 19 – Copertura ultimata

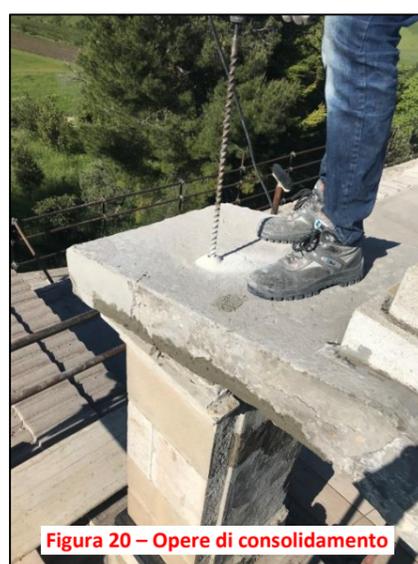
Figura 20 – Opere di consolidamento

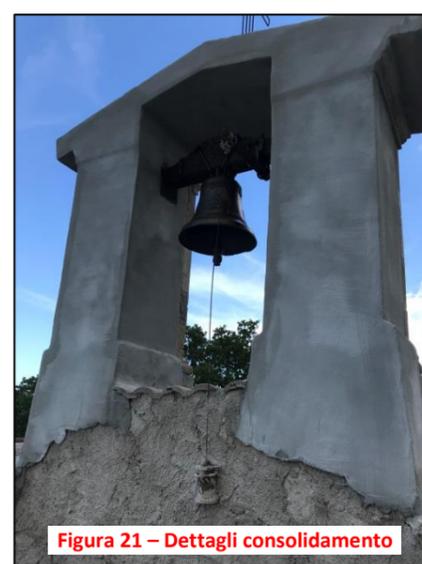
Figura 21 – Dettagli consolidamento

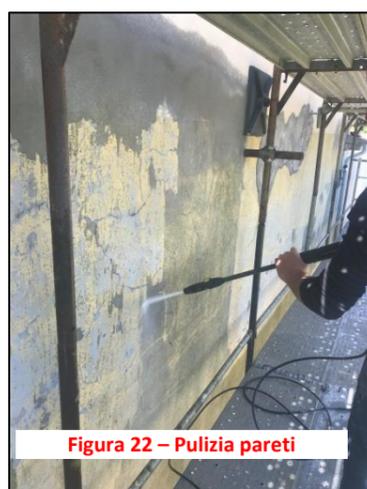
Sono state mantenute le facciate esterne mediante rimozione dell'intonaco nelle zone ammalorate, suo rifacimento e successiva tinteggiatura con rivestimento minerale ai silicati di potassio di colore tenue, del tutto simile al colore originario.

Figura 22 – Pulizia pareti

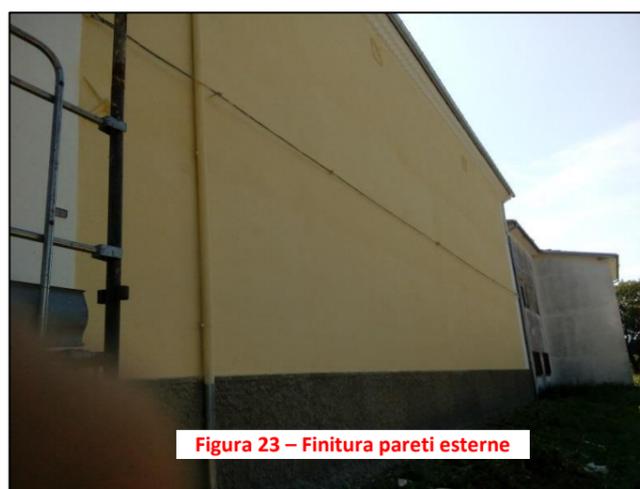
Figura 23 – Finitura pareti esterne

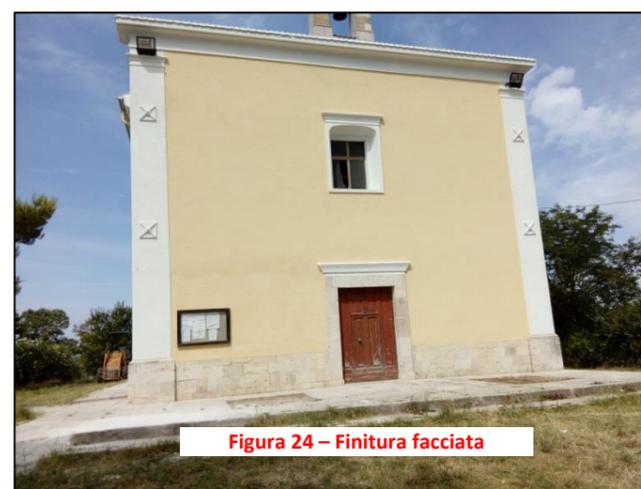
Figura 24 – Finitura facciata
