## RELAZIONE INTERVENTI SUL SANTUARIO "MADONNA DI SANTA GIUSTA"

**INTERVENTO ESEGUITO NELL' ANNO 2013 - FINANZIATO DA FONDI REGIONALI PER € 70.000,00 (IMPORTO LAVORI € 54.000,00)**

**INTERVENTO ESEGUITO NELL' ANNO 2018/2019 - FINANZIATO CON FONDI REGIONALI E C.E.I. PER € 190.000,00 (IMPORTO LAVORI € 145.000,00)**

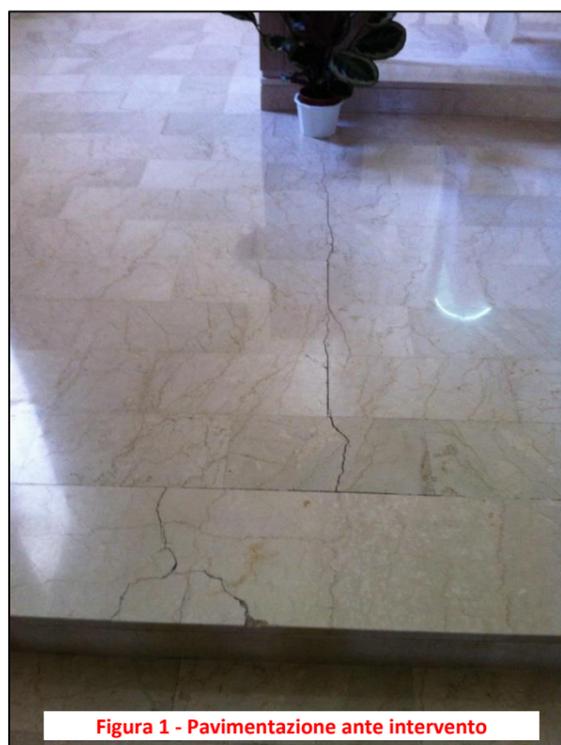
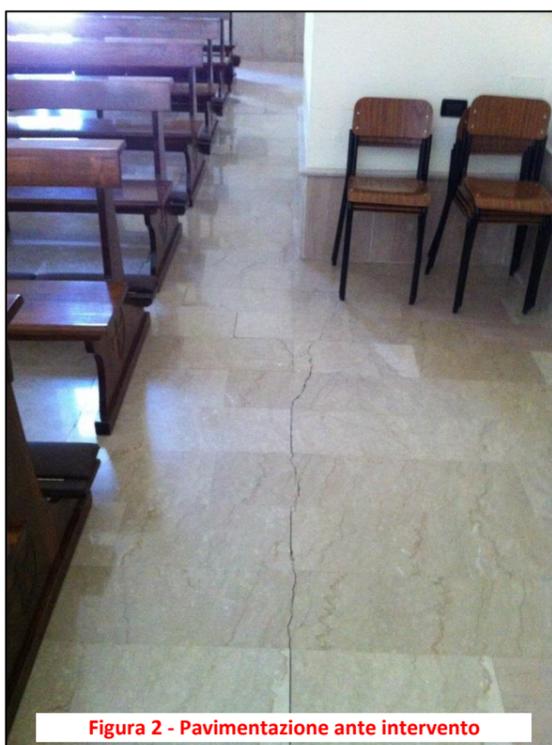
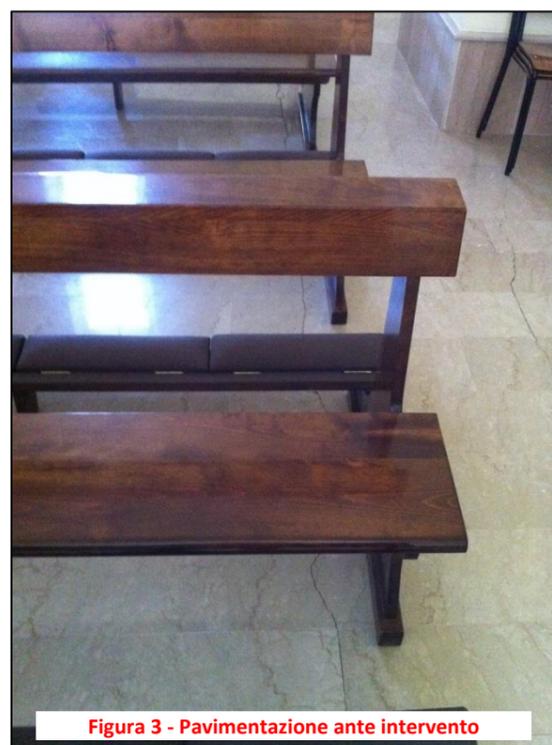
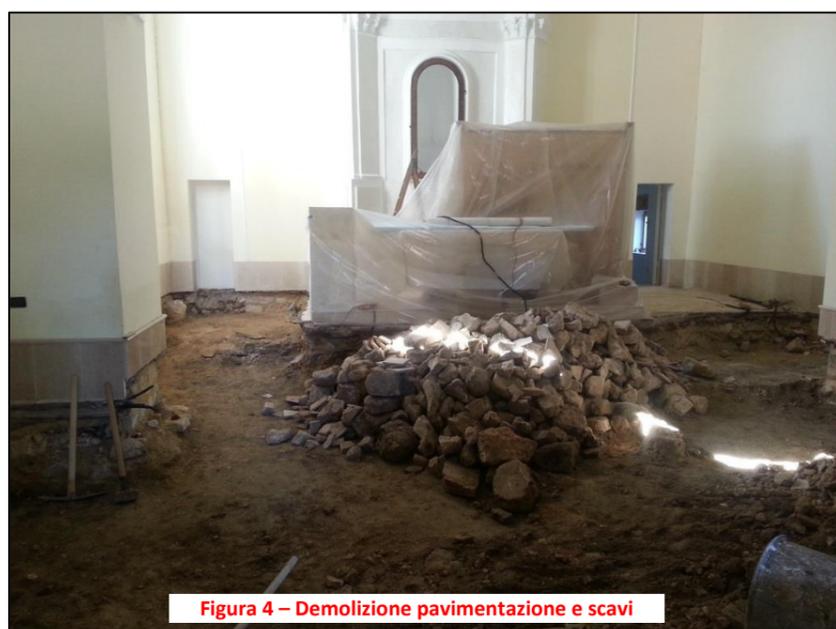
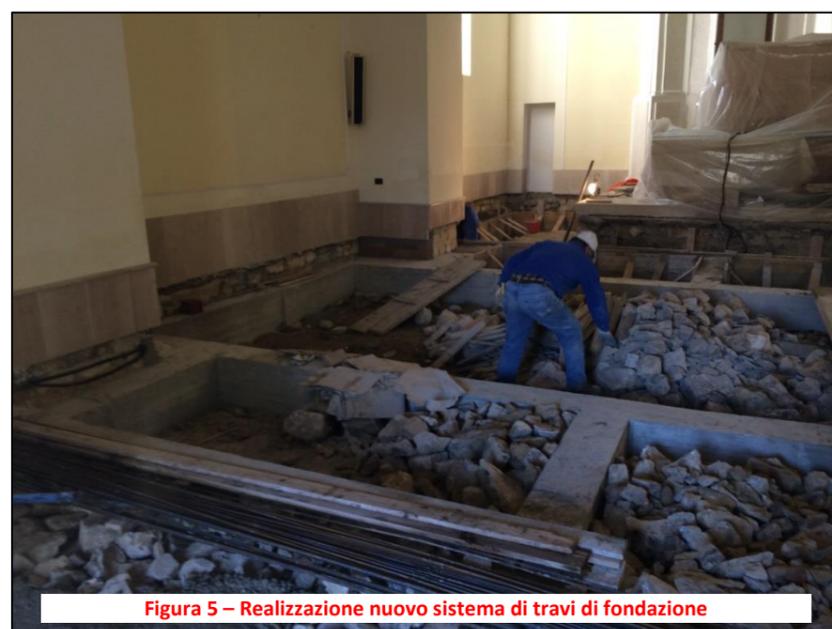
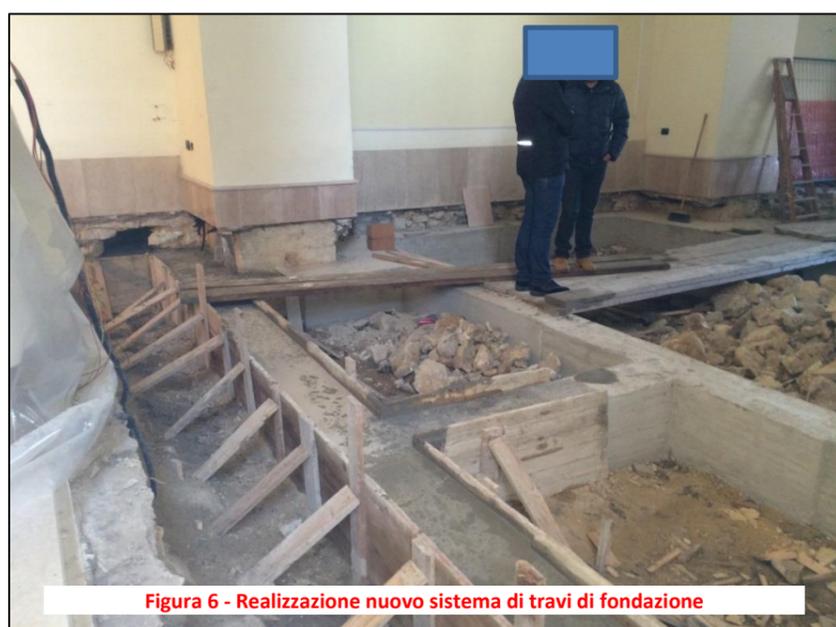
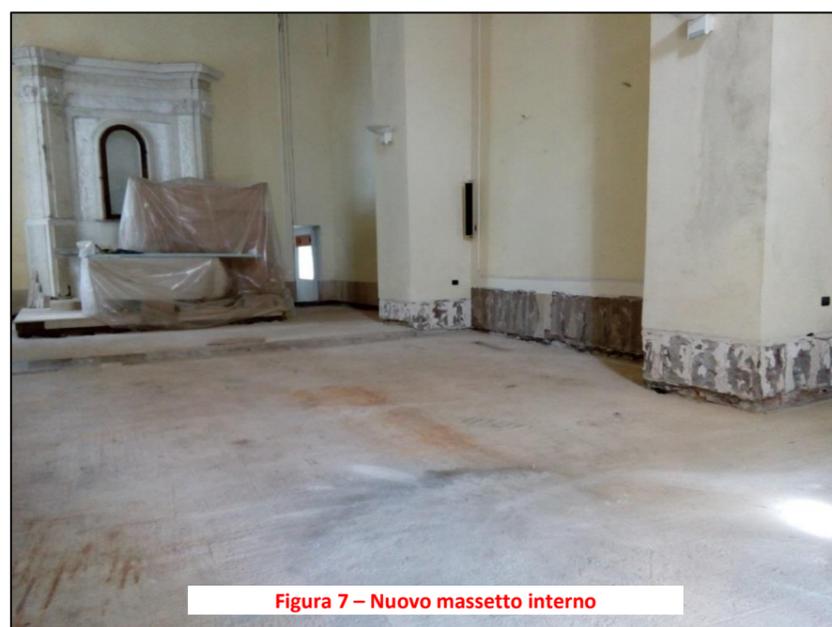
Ha riguardato il consolidamento della sua struttura, sia nelle fondazioni che in elevazione. E' stata demolita la pavimentazione interna ed è stata realizzata una trave di collegamento di tutti i micropali posti all'interno del Santuario che, mediante prese in breccia passanti attraverso le fondazioni, è stata collegata alla trave esterna. Tale intervento ha avuto la funzione di "ammorsare" le fondazioni ed aumentarne la portanza, scaricando le forze su una superficie fondale maggiore.

Per migliorare il comportamento scatolare della struttura in elevazione sono stati posti in opera tiranti di ancoraggio. Questi interventi sono stati finanziati con fondi regionali.
